I-017 - LICENCIAMENTO AMBIENTAL PARA COLETA E TRANSPORTE DE RESÍDUOS PERIGOSOS: ESTUDO DE CASO EM GASPAR, SANTA CATARINA

PALAVRAS-CHAVE: Licenciamento Ambiental, Resíduos Sólidos Perigosos, Resíduos de serviços de saúde.

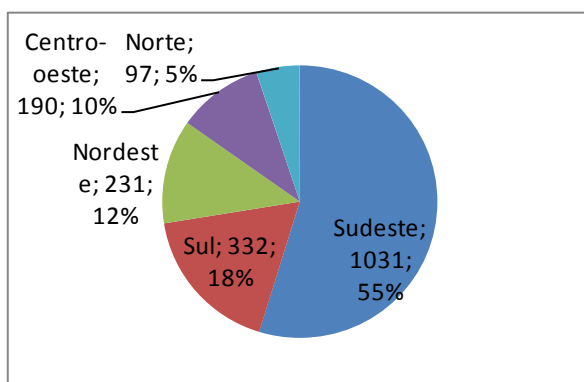
Gráfico 1 – Número de acidentes ambientais por região no período de 2006 a 2010. Adaptado de IBAMA (2011).

Segundo o Instituto Brasileiro do Meio Ambiente (2011), somente as regiões Sul e Sudeste em conjunto responderam por quase 75% dos acidentes ambientais entre 2006 e 2010 (Gráfico 1). Destes, cerca de um terço envolveu o transporte rodoviário de cargas (Tabela 1). Isto enfatiza o grande potencial de impactos ambientais relacionados ao transporte rodoviário de cargas perigosas.

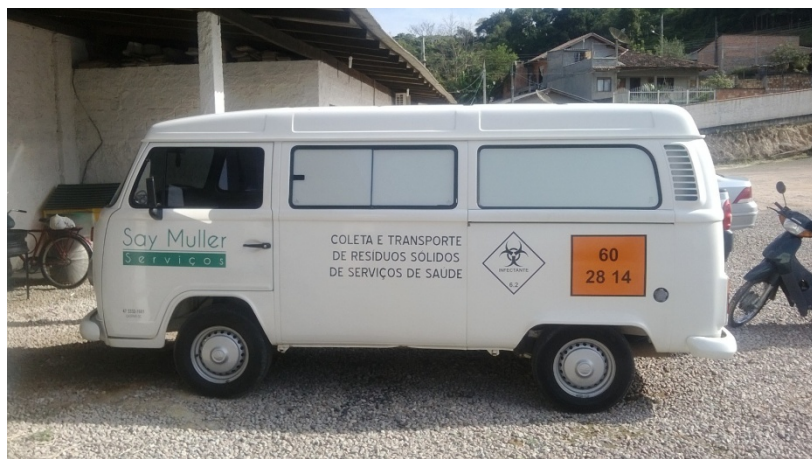
Figura 1 – Veículo sinalizado com rótulo, símbolo e número de risco, segundo NBR 7.500 da ABNT (2003).

Após a adaptação o veículo foi sinalizado conforme a NBR ABNT 7.500 – Identificação para o transporte terrestre, manuseio, movimentação e armazenamento de produtos (ABNT, 2003). Esta normativa estabelece que veículos que transportam um único tipo de resíduo perigoso com acondicionamento do tipo fracionado devem ser sinalizados, nas laterais e na traseira, com o rótulo de risco, com o símbolo e número de risco, conforme estabelecido pela ANTT e por um painel de segurança na cor laranja, com o número de risco e número ONU do produto transportado. Além disso, também foi necessário disponibilizar equipamentos de proteção individual (EPI's) para o colaborador responsável pela coleta dos RSS. O conjunto de EPI's é composto por calça e camisa de mangas compridas na cor branca, avental, luvas, botas (Figura 2), boné e óculos de segurança.

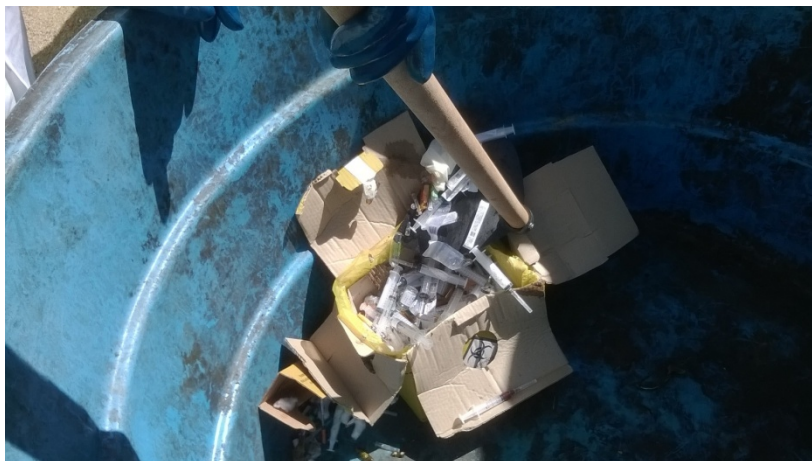
Figura 3 – Coleta e acondicionamento de resíduos perfurocortantes com auxílio de enxada.

Antes da saída da empresa, em Gaspar, foi realizada verificação do veículo, dos EPI's e demais equipamentos de segurança através *check-list* específico. A rota utilizada para chegar a São João Batista foi a SC-411. O primeiro local de coleta foi o Hospital Municipal Monsenhor José Locks, sendo que o procedimento inicial de coleta foi sinalizar adequadamente o local para evitar o trânsito de pessoas próximo aos resíduos durante o carregamento. Os RSS encontravam-se acondicionados em caixas de fibra de vidro, destinadas ao armazenamento de água, com diversos materiais soltos no fundo das mesmas. No local foram coletados resíduos das Classes A – Risco biológico e Classe E – Perfurocortante. Durante a coleta, as ferramentas exigidas pela normativa da FATMA mostraram-se bastante úteis (Figura 3) para evitar o contato próximo com os resíduos que estavam fora dos contentores onde deveriam estar acondicionados. Além disso, foram levados sacos plásticos branco-leitosos e embalagens acartonadas do tipo *Descarpack* sobressalentes, que também se mostraram indispensáveis.
